# 天津北辰万河道 110kV 输变电工程地块

## 土壤污染状况初步调查报告

项目单位：国网天津市电力公司城东供电分公司

报告编制单位：天津市勘察院

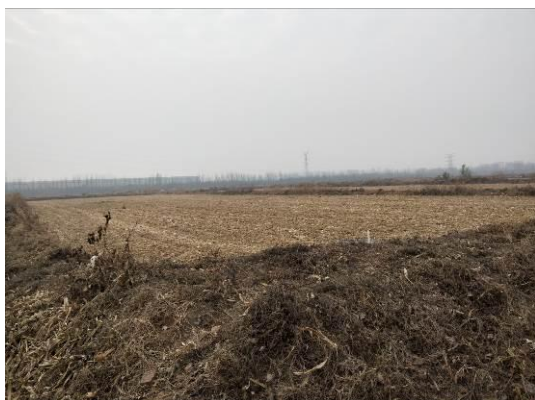
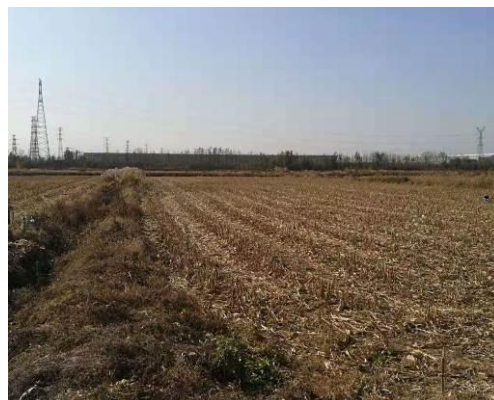
地块历史上为北辰区大张庄镇二闫庄村耕地，用于玉米、小麦等农作物种植，未利用污水灌溉，属非污灌区；该地块西侧为二闫庄村住宅，于 2011 年开始拆迁，该地块用于存放拆迁堆土、建筑垃圾等，受到拆迁扰动的影响，该地块于 2011~2016 年间停止耕种活动；后又重新平整土地，于 2016 年至今恢复为耕地，未进行过工业生产活动；现地块拟划拨给国网天津市电力公司城东供电分公司，未来规划用地性质为供电用地，用于变电站建设。调查期间，场地为收割玉米后的空地，无化学品种类和刺激性气味，无腐蚀的痕迹，无地上地下建构筑物及地下管线分布。

踏勘照片见照片 2.1-1~照片 2.1-2。

照片 1.2-1 场地内空地

照片 1.2-2 场地内空地

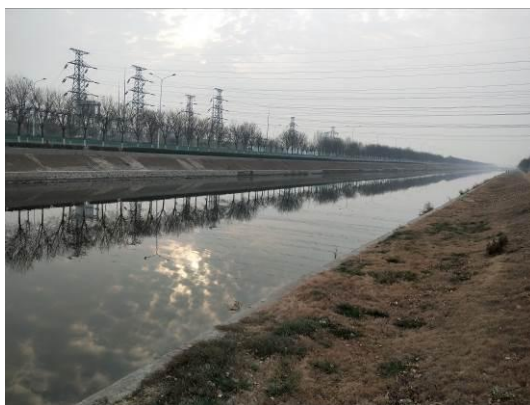
调查期内，地块周边 800m 范围内，南侧为郎园引河，距离本场地 230m，非排污河，主要作用为防汛排涝和景观。

照片 1.2-5 郎园引河
